**Dura Vermeer Reststoffen BV**  
**Locatie Ambachtsweg 4/4a te Nijmegen**  
**Onderzoek naar mogelijke oorzaken en maatregelen**  
**tegen stofhinder**

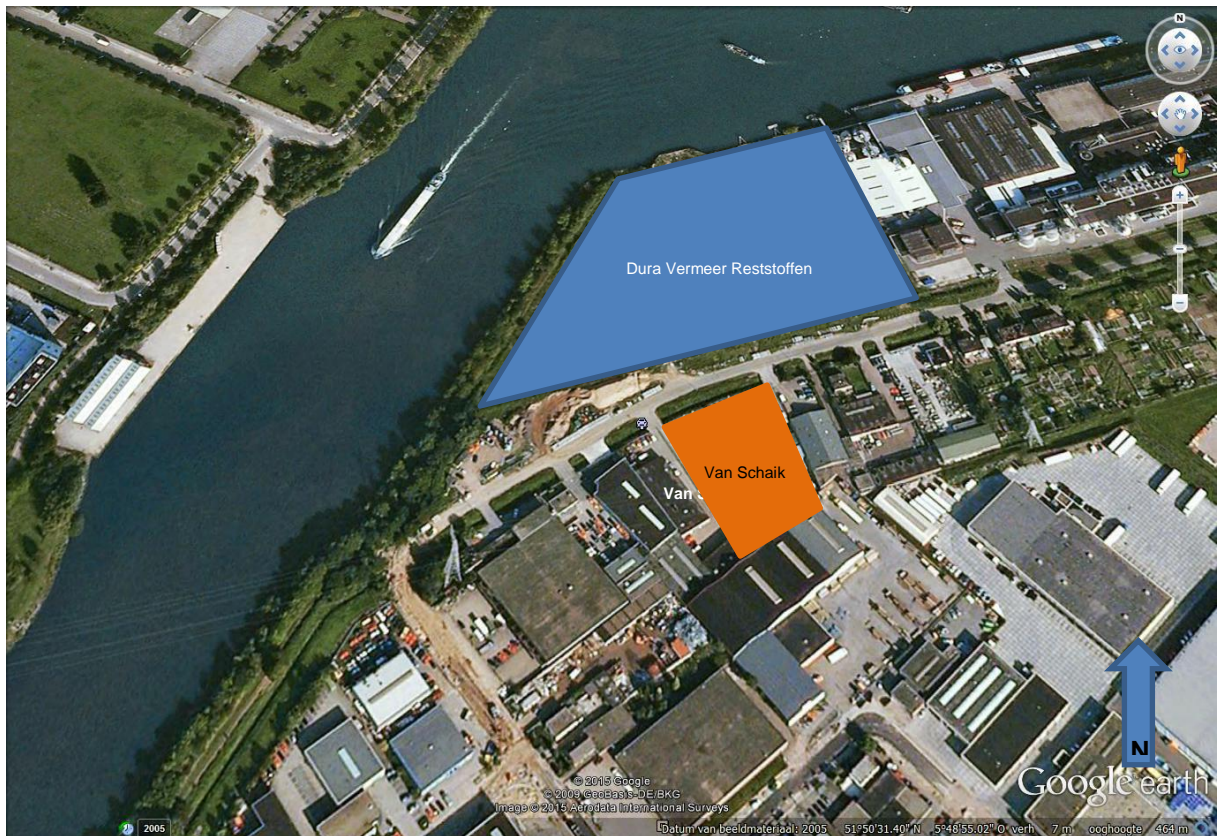
Luchtfoto situatie

Aanleiding is de stofoverlast bij de panden van de heer van Schaik, gelegen recht tegenover en ten zuiden van de inrichting van Dura Vermeer Reststoffen.

Van Schaik heeft bij droog weer, vooral bij wind uit noordelijke richting, last van stof wat zich aandient in de vorm van stof op de auto's en vensterbaken van zijn panden. Van Schaik wil dat bij afgifte van een nieuwe vergunning maatregelen worden voorgeschreven en eenduidig vastgelegd die stofoverlast zoveel mogelijk voorkomen.

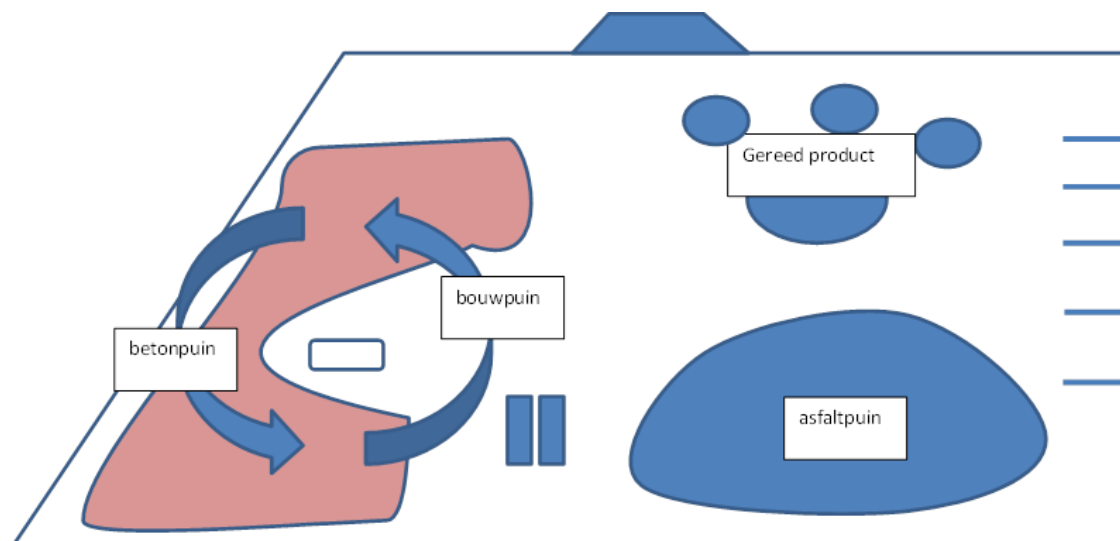
Aanvankelijk lag het meest stuifgevoelige materiaal, bouwpuin, in opslag tegen de keerwand aan de wegzijde. Inmiddels zijn de depots ongebroken bouwpuin en ongebroken betonpuin omgewisseld waardoor het meer stuifgevoelige bouwpuindepot verder van de grens van de inrichting vandaan ligt. De oprit over het minder stuifgevoelige betonpuindepot welke nu nog aan de wegzijde ligt zal naar de noordzijde, de binnenzijde, van het depot worden verplaatst. Daardoor wordt enerzijds een rug puin gevormd tussen de oprit en de terreingrens en anderzijds wordt het mogelijk de buitenzijde van het "permanente" betonpuindepot te bespuiten met een anti stuifmiddel zoals bijvoorbeeld cellulose, lignine of bitumenemulsie waardoor de fijne fractie wordt gefixeerd.

Mobiele sproeiers worden ingezet om materiaal te bevochtigen wat niet op andere wijze is gefixeerd. Aantal en beste plaats van de sproeiers worden proefondervindelijk vastgesteld omdat mobiele sproeiers op de in vorm variërende depots effectiever lijken dan vaste sproeiers op de wanden langs de grens van de inrichting.

*Met het omleggen van de oprit is reeds gestart. Onderzocht wordt wat de beste methode en materiaal zijn om de buitenzijde van het depot te fixeren en een net aanzicht te realiseren.*

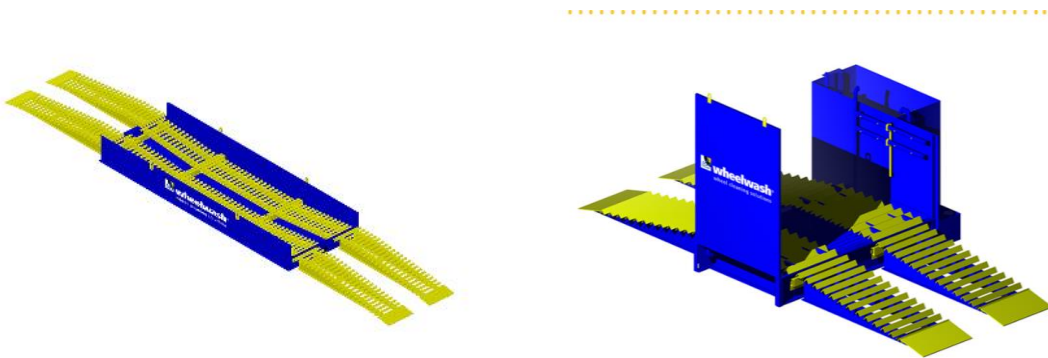
Vrachtwagenverkeer wat de inrichting verlaat gaat door een waterbad waardoor het meeste materiaal van de wielen wordt gespoeld. Helaas zal bij de huidige methode altijd een beetje fijn materieel op de banden en wielen aanwezig blijven wat op de Ambachtsweg terecht komt. Tevens blijft het afgespoelde materiaal geruime tijd in de waterbak en kan door volgende vrachtwagens steeds een beetje verder mee de inrichting afgenomen worden. Bij droog weer zal dit van oorsprong vochtige materiaal snel opdrogen waardoor een deken van fijn materiaal op, langs en in het wegdek aanwezig is. Bij het passeren van vrachtwagenverkeer, al dan niet van of naar de inrichting, zal door zuiging dit materiaal opgewelend en door de wind luchtmobiel worden en overlast kunnen veroorzaken.

Naar verwachting is een stationaire installatie bestaande uit een rammelrooster onder water in combinatie met een bezinkbak het meest effectief en het minst gevoelig voor storingsen. Eerdere ervaringen bij andere soortgelijke inrichtingen, waaronder de andere locatie van Dura Vermeer Reststoffen in Noord Holland, heeft aangetoond dat wielwasinstallaties met bewegende delen erg storings- en slijtagegevoelig zijn door de aard van het zanderige materiaal en daardoor niet voldoende bedrijfszeker om het gewenste resultaat te leveren

Voorbeelden stationaire wielreinigingsinstallaties

Toepassing van een wielwasvoorziening met rammelrooster kent twee complicaties. Ten eerste is de ruimte voor een dergelijke voorziening bij de huidige terreininrichting vrij beperkt en daarnaast is het, door de nog aanwezige rest bodemvervuiling op de locatie, niet toegestaan zonder uitvoerige maatregelen de grond in te gaan.

Om deze overlast te beperken moet een methode worden gezocht om het korrelige materiaal binnen de grenzen van de inrichting te houden. Dat kan door de wielen van de vertrekkende wagens te ontdoen van nagenoeg al het aanhangende vuil en tevens moet worden voorkomen dat volgende wagens weer in aanraking komen met fijn materiaal in de waterbak.

*Onderzoek naar een geschikte installatie is inmiddels in gang gezet.*

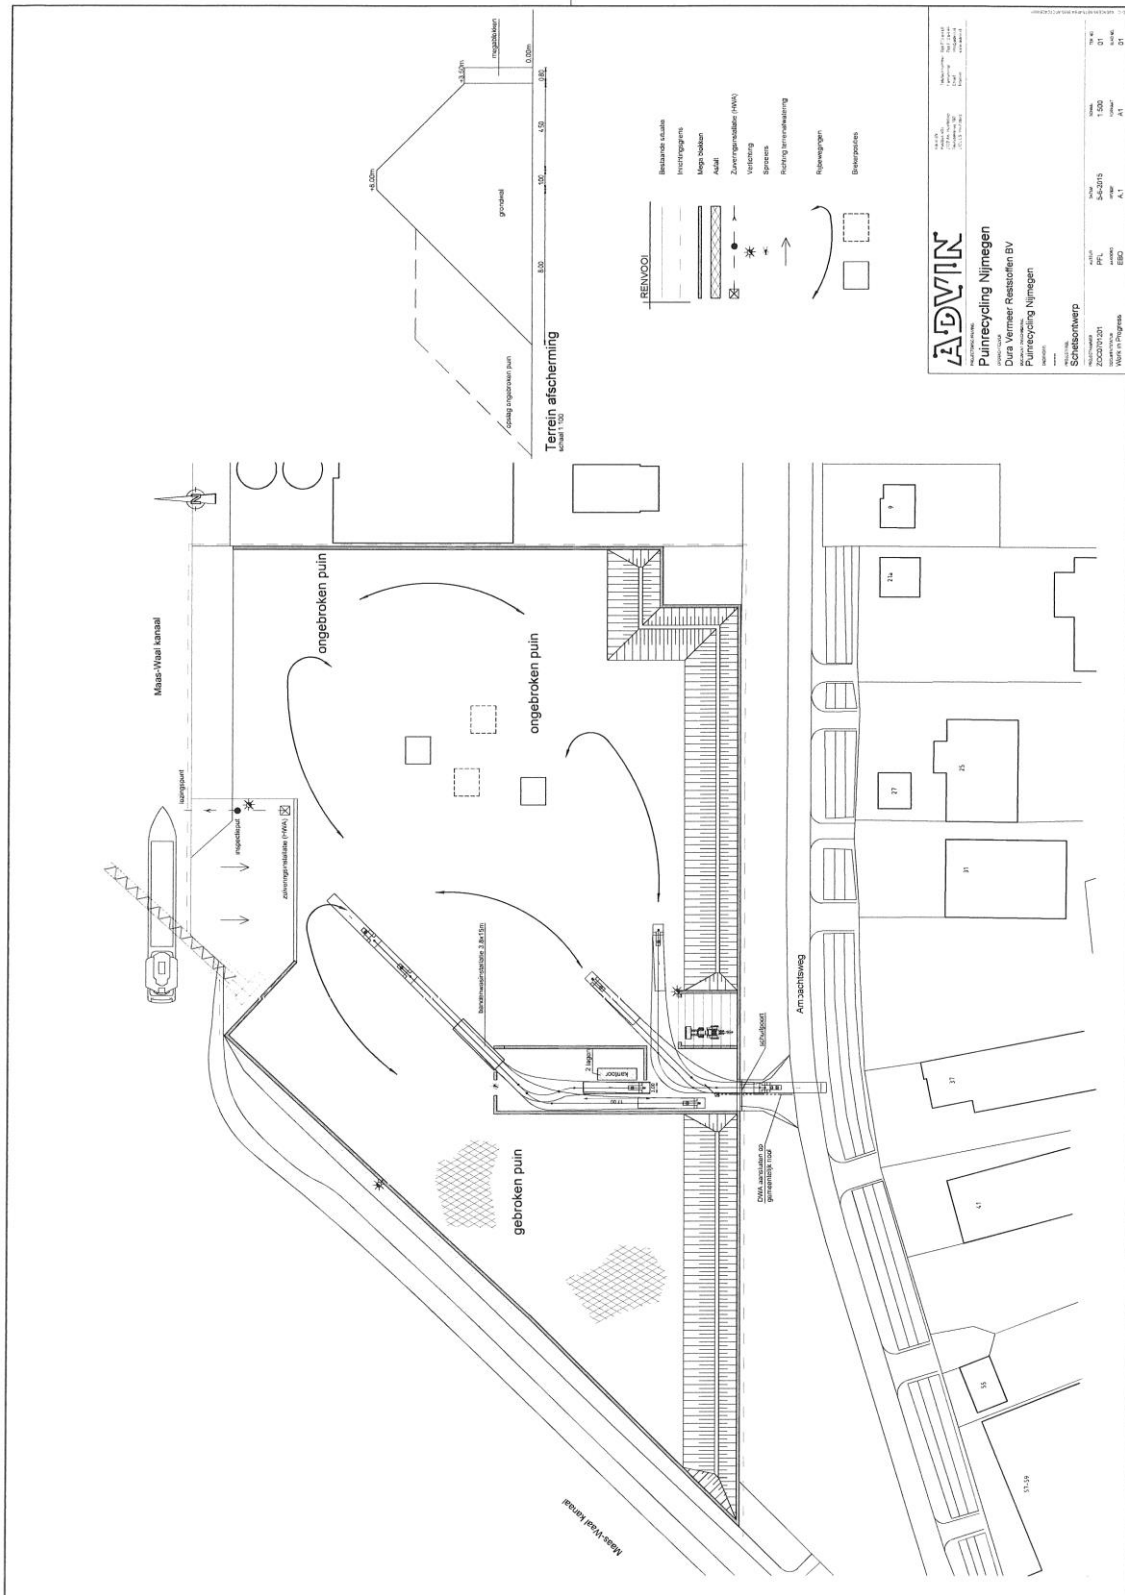
Bijgevoegd is een tekening met het eerste idee van de nieuwe terreininrichting. Deze inrichting zorgt echter, door de afmetingen van de wielwasvoorziening in combinatie met de beperkte ruimte, voor gecompliceerde rijroutes op het terrein. Gezocht wordt nog naar mogelijkheden om hier een oplossing voor te vinden, bijvoorbeeld door het verplaatsen van de in-/uitrit naar de zuidoosthoek van het terrein.

De depots ongebroken materiaal zullen in hoefijzervorm langs de bestaande keerwanden langs de Ambachtsweg en de noordelijke terreingrens worden gesitueerd waardoor een wal ontstaat om geluid en stof tegen te houden. De buitenzijde zal bestaan uit materiaal wat permanent aanwezig is waardoor een waarborg voor afscherming wordt geboden.

De oprit naar het depot wordt aan de binnenzijde van het hoefijzer gerealiseerd zodat de buitenste wal als afscherming dient en er “naar binnen” kan worden gestort.

De breekactiviteiten zullen in de kom van het hoefijzer plaats vinden.

Het wijzigen van de terreinindeling voorziet er in de geluid en stof producerende activiteiten, i.c. het storten, opslaan en bewerken van ongebroken materiaal, te verplaatsen naar het noordoostelijke deel van het terrein. Het daardoor vrijkomende zuidwestelijke deel van het terrein rondom de inrit zal worden gebruikt voor het opslaan van gebroken materialen en een beperkte handelsvoorraad minerale bouwstoffen.
